INFORME INSPECCIÓN TÉCNICA DE OBRA

Municipalidad de Mejillones

Número de Informe: 01/2014
30 de Septiembre de 2015

INFORME FINAL N° 1, DE 2014, SOBRE
INSPECCIÓN TÉCNICA A LA OBRA
"CONSTRUCCIÓN POLIDEPORTIVO
MEJILLONES, II LLAMADO".

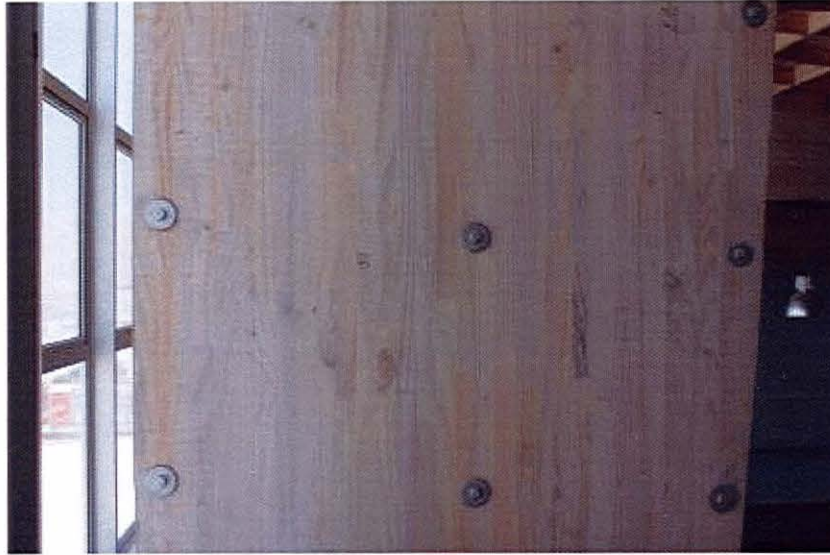
Se constató que la estructura de madera laminada que conformaba la estructura del gimnasio del polideportivo, a la fecha de la visita inspectiva realizada por este Organismo de Control, no se encontraba barnizada, incumpliendo de esta forma lo dispuesto en el inciso último del numeral 2.4.1 de las bases técnicas, el cual establece que "para los elementos de madera se consulta barniz protector de poro abierto tipo Chilcostain 200 o su equivalente técnico, aplicado según especificaciones del fabricante. Se aplicarán todas las manos que se requieran para lograr un acabado uniforme, con un mínimo de dos", condición a la que no se dio cumplimiento (Fotografía N° 1, anexo fotográfico).

Asimismo, se verificó que en el estado de pago N° 4, de 22 de agosto de 2013, la partida se había pagado en un 100%, sin que se registraran disminuciones posteriores en las variaciones de obra efectuadas.

Fotografía 1, Estructura de madera laminada.

Respecto de esta materia, la entidad edilicia informó en su respuesta que mediante el oficio ordinario N° 94, de 2014, cuya copia adjuntó, notificó a la empresa contratista para que entregara la certificación del proveedor, respecto de la aplicación del barniz de protección y la capa de terminación, conforme lo había ofertado en su propuesta.

Considerando que no se aportaron documentos que permitieran comprobar la regularización de lo representado, se mantiene la observación, por lo que el Alcalde deberá ordenar que se remita a esta Contraloría Regional, dentro del plazo de 30 día hábiles, contados a partir de la recepción del presente informe final, los antecedentes que den cuenta de la efectiva ejecución de los trabajos, los que será utilizados como insumo para las validaciones que se practicarán en un futuro proceso de seguimiento.

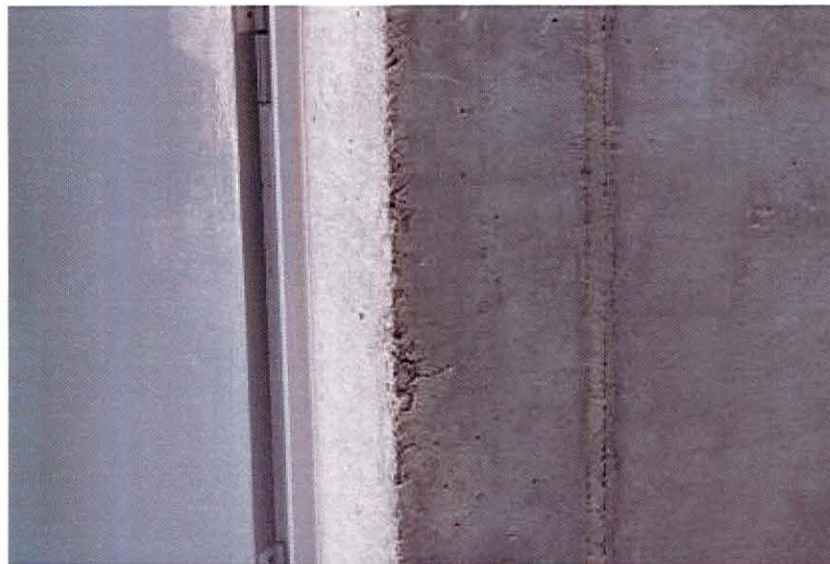
En el vano ubicado en el muro de hormigón del eje 8A, se constataron elementos de hormigón armado que presentaban nidos de piedra en diferentes grados, producto de deficiencias en el proceso de vibrado mecánico del mismo.

Al respecto, el numeral 11.1 de la norma NCh 170 Of. 85, sobre requisitos generales del hormigón, establece que la compactación se debe efectuar con los equipos adecuados y mediante los procedimientos necesarios para que, manteniendo la homogeneidad del hormigón, se pueda entre otros propósitos, rellenar completamente el moldaje sin deformarlo excesivamente y sin producir nidos de piedras, situación que no aconteció en los casos observados (Fotografía N° 2, del anexo fotográfico).

Fotografía 2, nidos de piedra en el hormigón.

En su respuesta, el municipio indicó que los nidos de piedra advertidos pueden deberse al proceso de vibrado o al descimbre, y no comprometen la integralidad de la estructura. Agregó que notificó a la empresa contratista para que reparara estas deficiencias con las técnicas y productos adecuados.

En virtud de lo expuesto precedentemente, se mantiene la presente observación, debiendo la jefatura comunal acreditar documentadamente a este Organismo de Control, dentro del plazo de 30 días hábiles, contados desde la entrega de este documento, que se efectuó la corrección de lo representado, lo que será igualmente corroborado en un futuro proceso de seguimiento que se practicará al efecto.

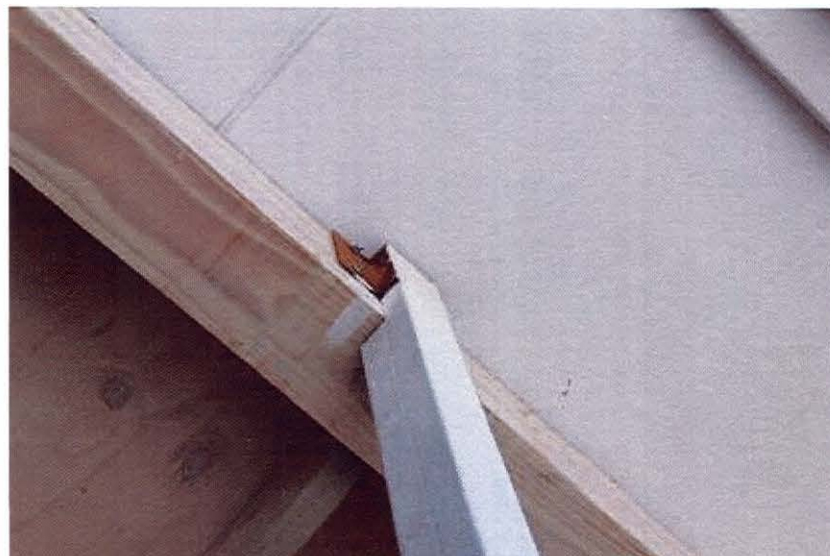
Se advirtió que las pletinas de sujeción de la estructura de la cabina de audio, ubicada sobre el área de la multicancha, contigua al eje B1, se encontraba sin la aplicación de la pintura intumescente, contraviniendo lo establecido en el numeral 4.4.2 de las especificaciones técnicas del proyecto, el cual preceptúa que "Sobre todos los elementos estructurales metálicos se aplicará pintura intumescente, en la cantidad de manos necesaria para obtener una

resistencia al fuego de cada elemento según normativa O.G.U.C" (Fotografías N^{os} 3 y 4, anexo fotográfico).

Fotografía 3, pletina conexión estructura de cabina de audio.

Fotografía 4, pletina conexión estructura de cabina de audio.

La autoridad municipal manifestó en su respuesta que requirió a la empresa contratista la regularización de lo representado en este numeral, no obstante, no aparejó antecedentes que permitieran verificar la aplicación de la pintura aludida.

No obstante lo anterior, este Organismo de Control comprobó en nueva visita de validación practicada a la obra, que la empresa contratista ya había emprendido las acciones tendientes a superar la situación representada, debiendo dar por subsanada la presente observación.

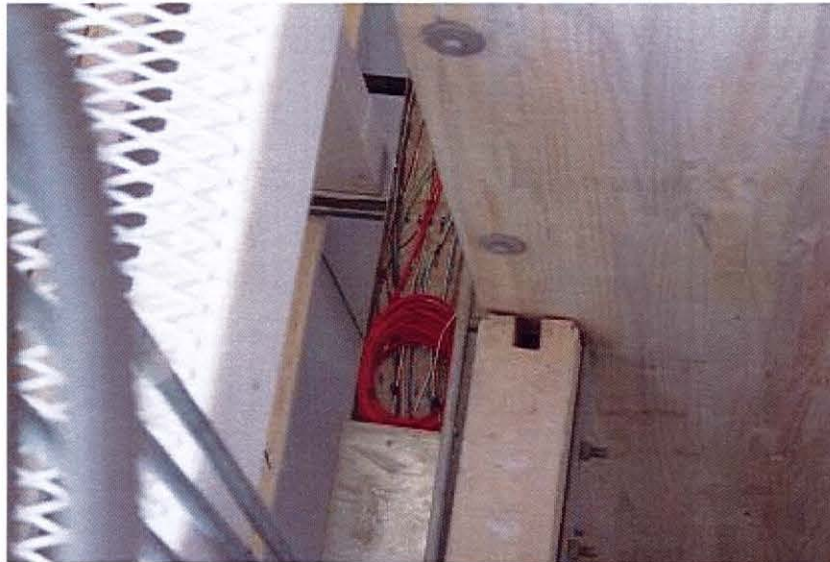
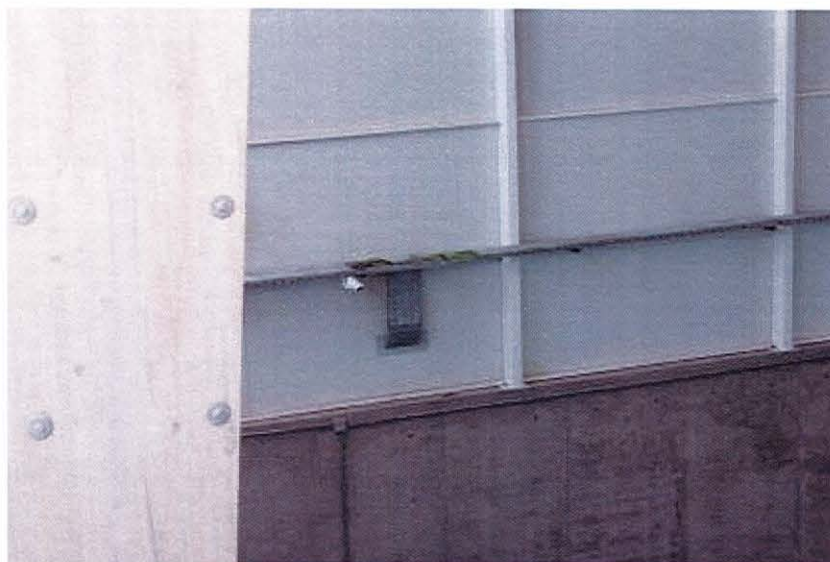
Este Organismo de Control verificó que existían tramos en la bandeja porta conductores ubicados en los ejes 8A y B1, sin su respectiva tapa, lo que no se ajustó a lo dispuesto en el título XI, de las especificaciones técnicas generales del proyecto eléctrico de alumbrado y fuerza interior (Fotografía N° 5 y 6, anexo fotográfico).

Fotografía 5, ausencia de tapa en conductor eléctrico.

Fotografía 6, ausencia de tapa en conductor eléctrico.

Respecto de lo anterior, la municipalidad respondió que detectada la deficiencia, luego de la recepción del preinforme de observaciones, la empresa contratista reposicionó los elementos faltantes, verificándose la efectividad de lo informado en una nueva validación en terreno practicada por esta Contraloría Regional, correspondiendo, en consecuencia, subsanar la observación formulada en este numeral.

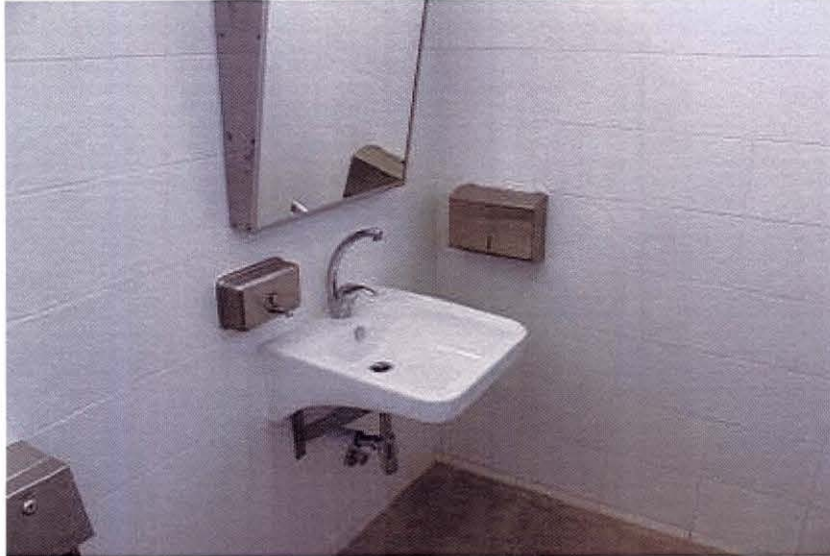
Durante las visitas inspectivas practicadas por este Organismo Fiscalizador, se constataron deficiencias en la instalación de la grifería de los servicios higiénicos de espectadores, y aquellos ubicados en la administración y enfermería, toda vez que la fijación al pedestal no se encontraba bien afianzada, propiciando su deterioro por un uso indebido de esos elementos (Fotografía N° 7, anexo fotográfico).

Fotografía 7, grifería servicios higiénicos espectadores con deficiencias de instalación.

La jefatura comunal indicó en su oficio de respuesta que esta partida se encontraba reparada por el contratista del proyecto, adjuntando fotografías para avalar lo señalado.

Considerando los antecedentes aportados, se da por subsanada la presente observación.

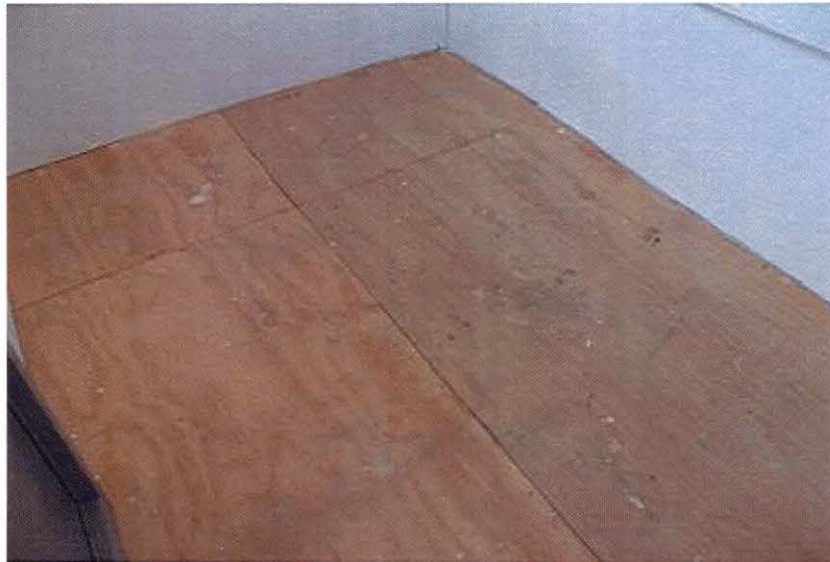
Asimismo, se verificó que el pavimento interior de la cabina de audio, ubicado en la parte superior del área de juego, confeccionado con terciado estructural, se encontraba con manchas de pintura en la

totalidad de su superficie (Fotografía N° 8, anexo fotográfico).

Fotografía 8, piso ubicado en cabina de audio.

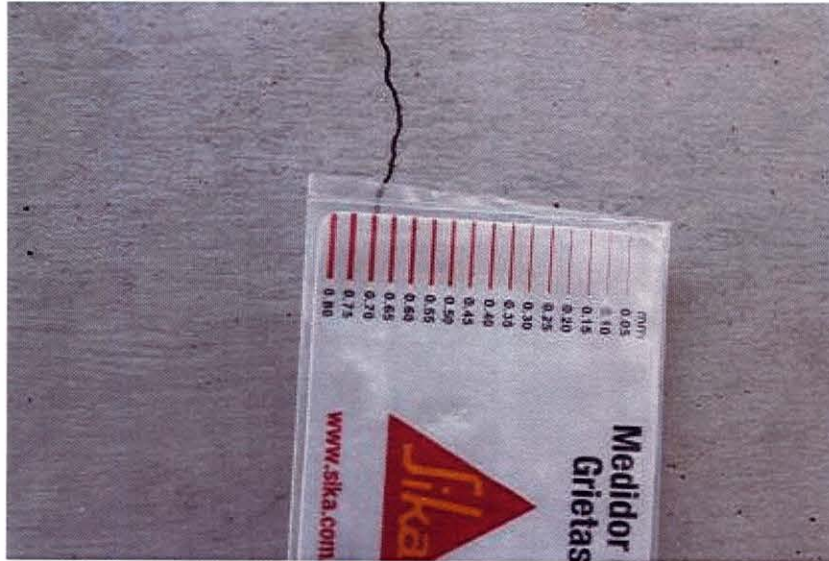
Se observaron fisuras y grietas en los muros de los ejes A1, B1, 01 y 8A de la obra (Fotografías N°s 9 y 10, del anexo fotográfico).

Atendida la observación, la Municipalidad de Mejillones señaló que durante el proceso de ejecución de hormigones masivos, en la etapa de curado tienden aparecer fisuras y/o grietas que debido a su naturaleza es necesario analizar debido el riesgo que imponen a la estructura.

Considerando los antecedentes aportados por el municipio, y una vez concluido el análisis del informe técnico -elaborado en el mes de enero de 2014 y aportado como nuevo antecedente-, se advirtió que en opinión del profesional que suscribe tal documento, el origen de las fisuras se debe a la retracción del fraguado y no están asociadas a los esfuerzos solicitantes capaces de generarlas, por lo tanto, no representan un daño estructural para el comportamiento presente ni futuro de la edificación.

Fotografía 9, grietas muro contorno cancha.

Fotografía 10, grietas muro contorno cancha.

De las medidas que se arbitren y de su estado de implementación deberá darse cuenta documentada a este Organismo de Control en el plazo de 30 días hábiles, contado desde la entrega de este informe final, y su cumplimiento será corroborado en una futura auditoría de seguimiento.
